1860年代から1950年代の写真資料におけるアイヌ民族の住居の外観的特徴

著者	佐久間 学, 羽深 久夫
雑誌名	札幌市立大学研究論文集
巻	5
号	1
ページ	3-17
発行年	2011-03-31
URL	http://id.nii.ac.jp/1261/00000049/

A Study on the Exterior on the Houses of Ainu People at the Photographic Documents from 1860's to 1950's

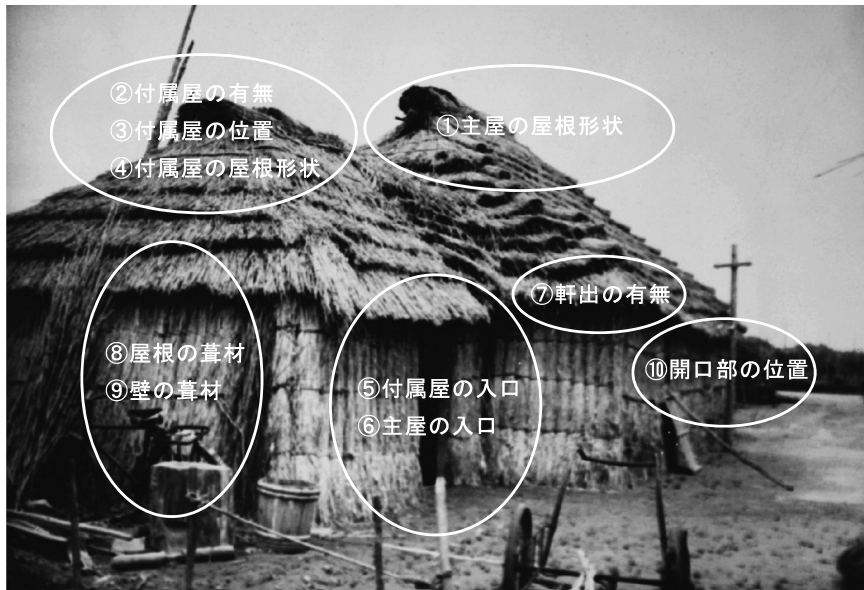
図1 分析番号 FH-84 を用いた分析方法例

- ①主屋の屋根形状は寄棟屋根
- ②付属屋は有
- ③付属屋の位置は主屋の妻側
- ④付属屋の屋根形状は寄棟屋根
- ⑤付属屋の入口は平入
- ⑥主屋の入口は妻入
- ⑦軒出の有
- ⑧屋根の葺材は茅
- ⑨壁の葺材は茅
- ⑩開口部の位置は壁

写真帖番号 A-33「毛民青屋集 7, 8」/資料番号 P-89「白老 8」/北海道大学附属図書館北方資料室所蔵

10 項目の指標は以下の通りであり、図 1 のように抽出を行う。

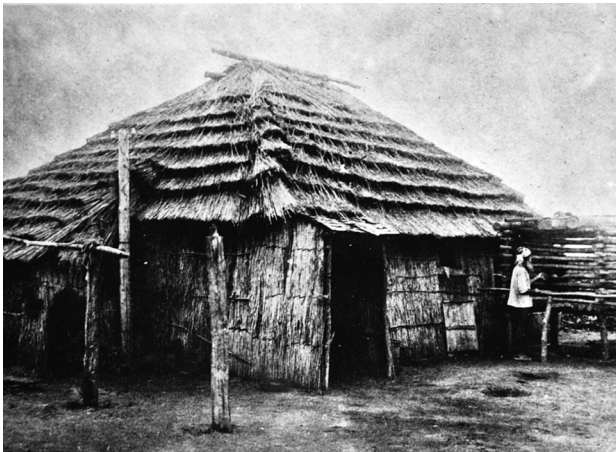
写真 1 表 5 の分類 1，茅壁

資料番号 P-11「アイヌ住居及び熊檻」
写真帖番号 A-01「アイヌ関係アルバム」
北海道大学附属図書館北方資料室所蔵

類型① 付属屋を伴わず、主屋は矩形で平入

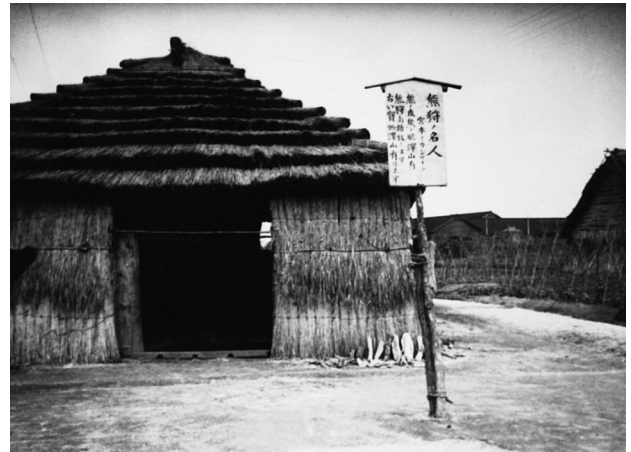
写真 3 表 5 の分類 2，茅壁

資料番号 P-84「白老 3」
写真帖番号 A-33「毛民青屋集 7，8」
北海道大学附属図書館北方資料室所蔵

類型② 付属屋を伴わず、主屋は矩形で妻入

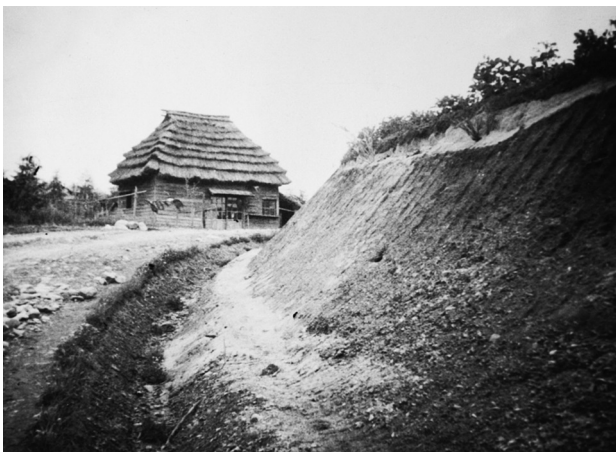
写真 2 表 5 の分類 1，桎壁

資料番号 P-74「二風谷 2」
写真帖番号 A-32「毛民青屋集 5，6」
北海道大学附属図書館北方資料室所蔵

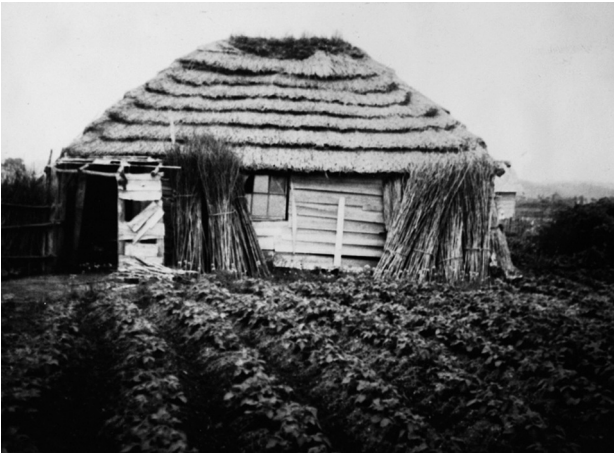
写真 6 表 5 の分類 3, 桎壁

資料番号 P-86 「白老 5」

類型③ 矩形の主屋の平側に付属屋を伴い、付属屋を平側から入る平入

付属屋の屋根形状について、分析番号 FH-82 は切妻屋根、分析番号 FH-20, 72, 81 は片流れ屋根である。

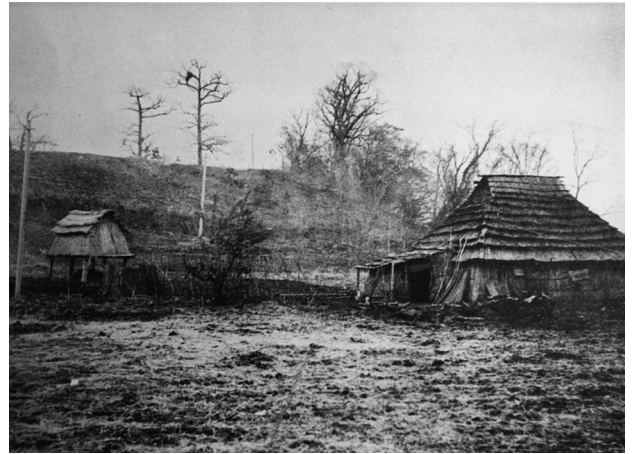
写真 9 表 5 の分類 5, 付属屋片流れ

資料番号 P-33 「アイヌ家屋と倉庫」

類型⑤ 矩形の主屋の妻側に付属屋を伴い、付属屋を平側から入る妻入

付属屋の屋根形状について、分析番号 FH-42, 43, 48, 58 は寄棟屋根、分析番号 FH-08, 22, 56, 83 は片流れ屋根、分析番号 FH-14, 26 は切妻屋根である。

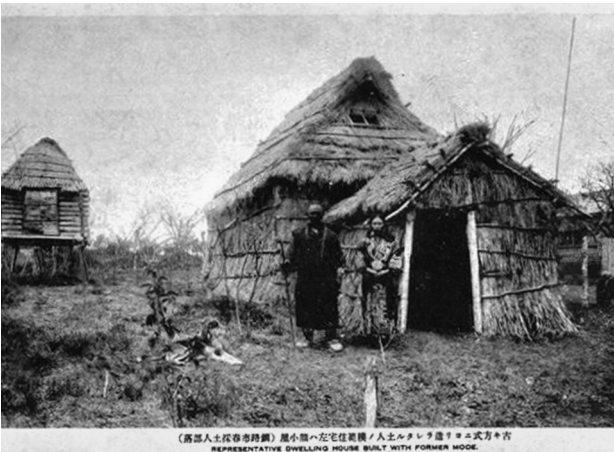
写真 7 表 5 の分類 4

資料番号 P-43 「釧路市春採アイヌ住居」

類型④ 矩形の主屋の妻側に付属屋を伴い、付属屋を妻側から入る妻入

付属屋の屋根形状について、分析番号 FH-37 は切妻屋根、分析番号 FH-89 は片流れ屋根である。

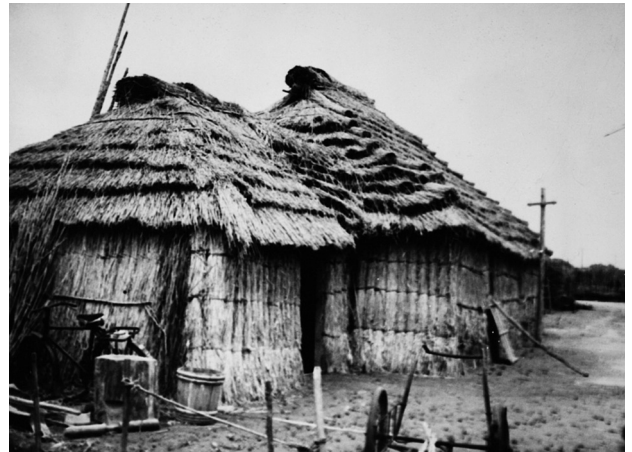
写真 10 表 5 の分類 5, 付属屋寄棟

資料番号 P-89 「白老 8」

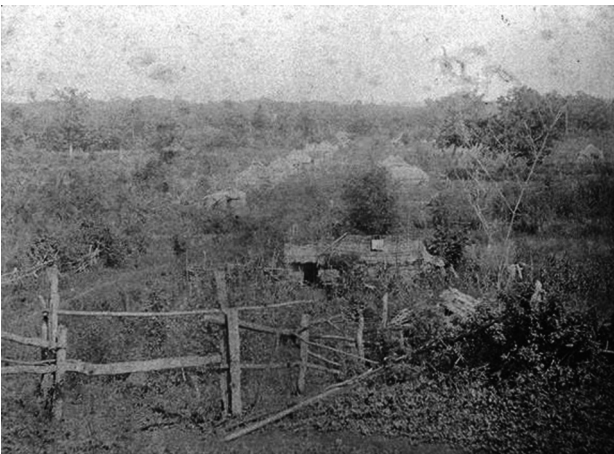
写真 8 表 5 の分類 5, 付属屋切妻

資料番号 P-29 「網走郡美幌村アイヌ村之景」

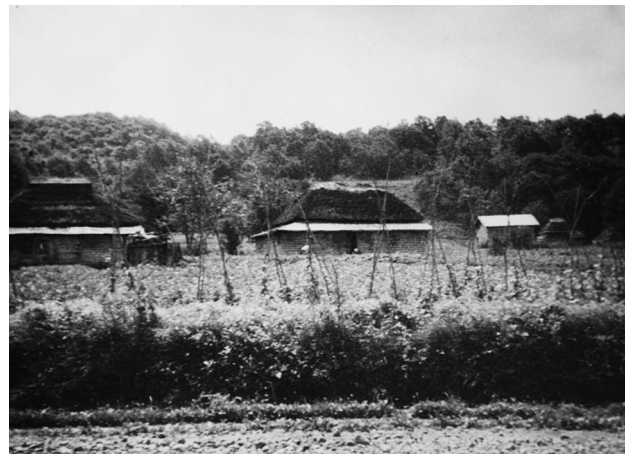
写真 11 表 5 の分類 6

資料番号 P-78 「二風谷 6」

類型⑥ 矩形の主屋の平妻両側に L 字の付属屋を伴い、付属屋を平側から入る平入

付属屋の屋根形状について、分析番号 FH-73 は片流れ屋根である。

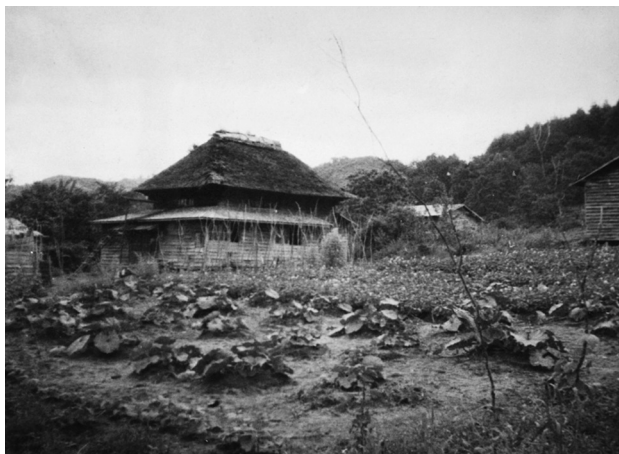
写真 12 表 5 の分類 7

資料番号 P-79「二風谷 7」

類型⑦ 矩形の主屋の平妻両側に L 字の付属屋を伴い、付属屋を妻側から入る妻入

付属屋の屋根形状について、分析番号 FH-74 は片流れ屋根である。

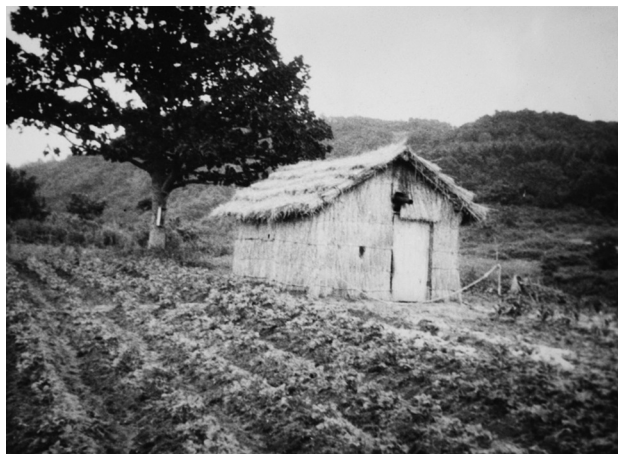
写真 15 表 5 の分類 9

資料番号 P-81「二風谷 9」

類型⑨ 付属屋を伴わず、主屋は矩形で妻入

- ・軒出はある。
- ・屋根葺材は茅である。
- ・壁は茅が大半であるが、分析番号 FH-75 のように桁壁も存在する。
- ・アイヌ民族の大人の身長を基準として、寸法を考察すると、明治初年撮影の分析番号 FH-04, 明治 28 年撮影の分析番号 FH-21 の壁高はアイヌ民族の大人の身長より低く、屋根高は壁の高さより 3 倍近くある。一方、昭和 15 年撮影の分析番号 FH-75, 76, 85, 昭和 28 年撮影の分析番号 FH-88 の壁高と屋根高は、共にアイヌ民族の大人の身長程である。
- ・分析番号 FH-75, 76, 85 に関して、寄棟屋根の住居の側に建っていること、開口部を持つ分析対象がないことから、物置として利用していた可能性が高い。付属屋を伴う分析対象がないことから、住居ではなく、物置等の用途が窺える。

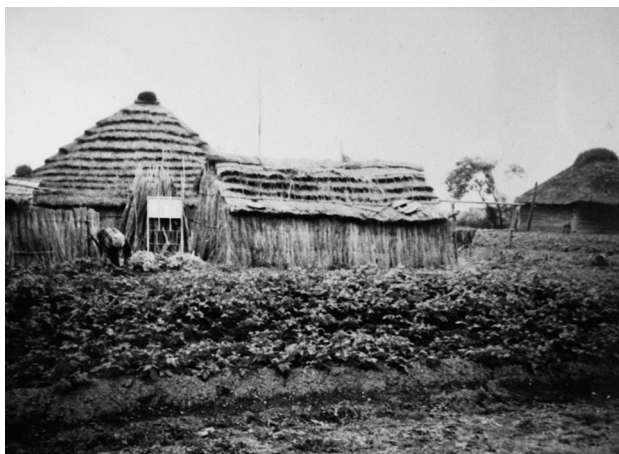
写真 13 表 5 の分類 8, 茅壁

資料番号 P-90「白老 9」

類型⑧ 付属屋を伴わず、主屋は矩形で平入

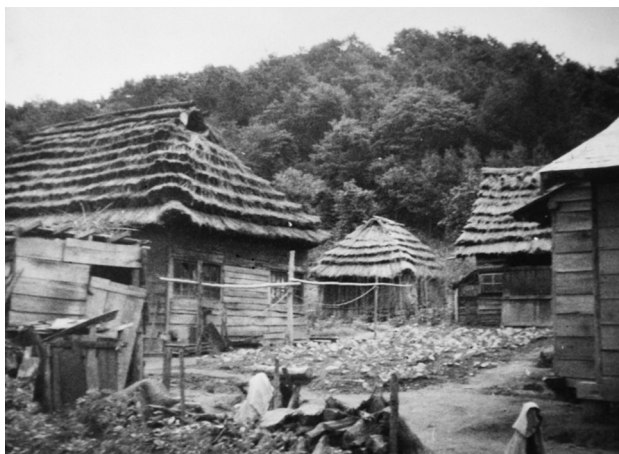
写真 14 表 5 の分類 8, 桎壁

資料番号 P-80「二風谷 8」※左から 3 番目の住居

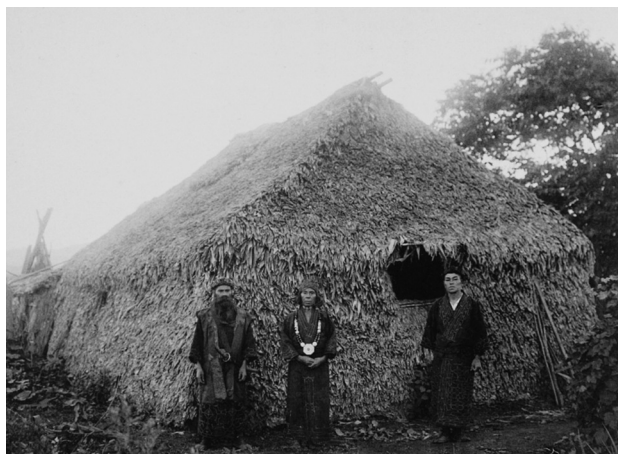
写真 17 笹葺き住居

資料番号 P-41「近文旧土人部落」

- ・軒出はある。
- ・屋根葺材は茅が大半であるが、分析番号 FH-34, 48, 51 のように旭川、近文においては笹葺である。
- ・壁は茅壁が中心であるが、屋根葺材同様、分析番号 FH-34, 48, 50, 51 のように旭川、近文においては笹壁である。昭和に入ると、桁壁が現れ、徐々に桁壁の割合が増える。
- ・開口部は、大半は壁にあるが、分析番号 FH-22, 37, 48 のように屋根にある住居もある。
- ・アイヌ民族の大人の身長を基準⁹⁾として、寸法を考察すると、壁高はアイヌ民族の大人の身長ほど、屋根高は壁の高さより大きい。
- ・付属屋の大きさは、小屋根をもつ大きさと小庇程度の大きさに分かれる。類型③の付属屋は、小庇程度の大きさである。

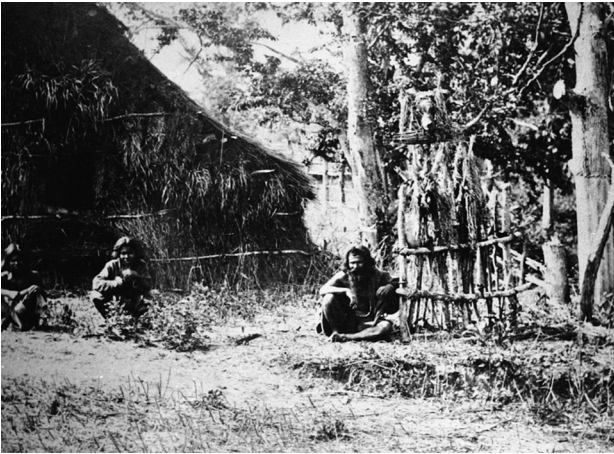
写真 18 明治初年切妻屋根住居
資料番号 P-04 「アイヌ家屋傍のヌササン」
資料群番号 A-01 「アイヌ関係写真アルバム」
北海道大学付属図書館北方資料室所蔵
